حصن عجلون  
مع قلعة الجبل بالقاهرة  
دراسة مقارنة

د. محمود إبراهيم حسين

مستخرج من دراسات آثارية اسلامية  
القاهرة ١٩٨٨

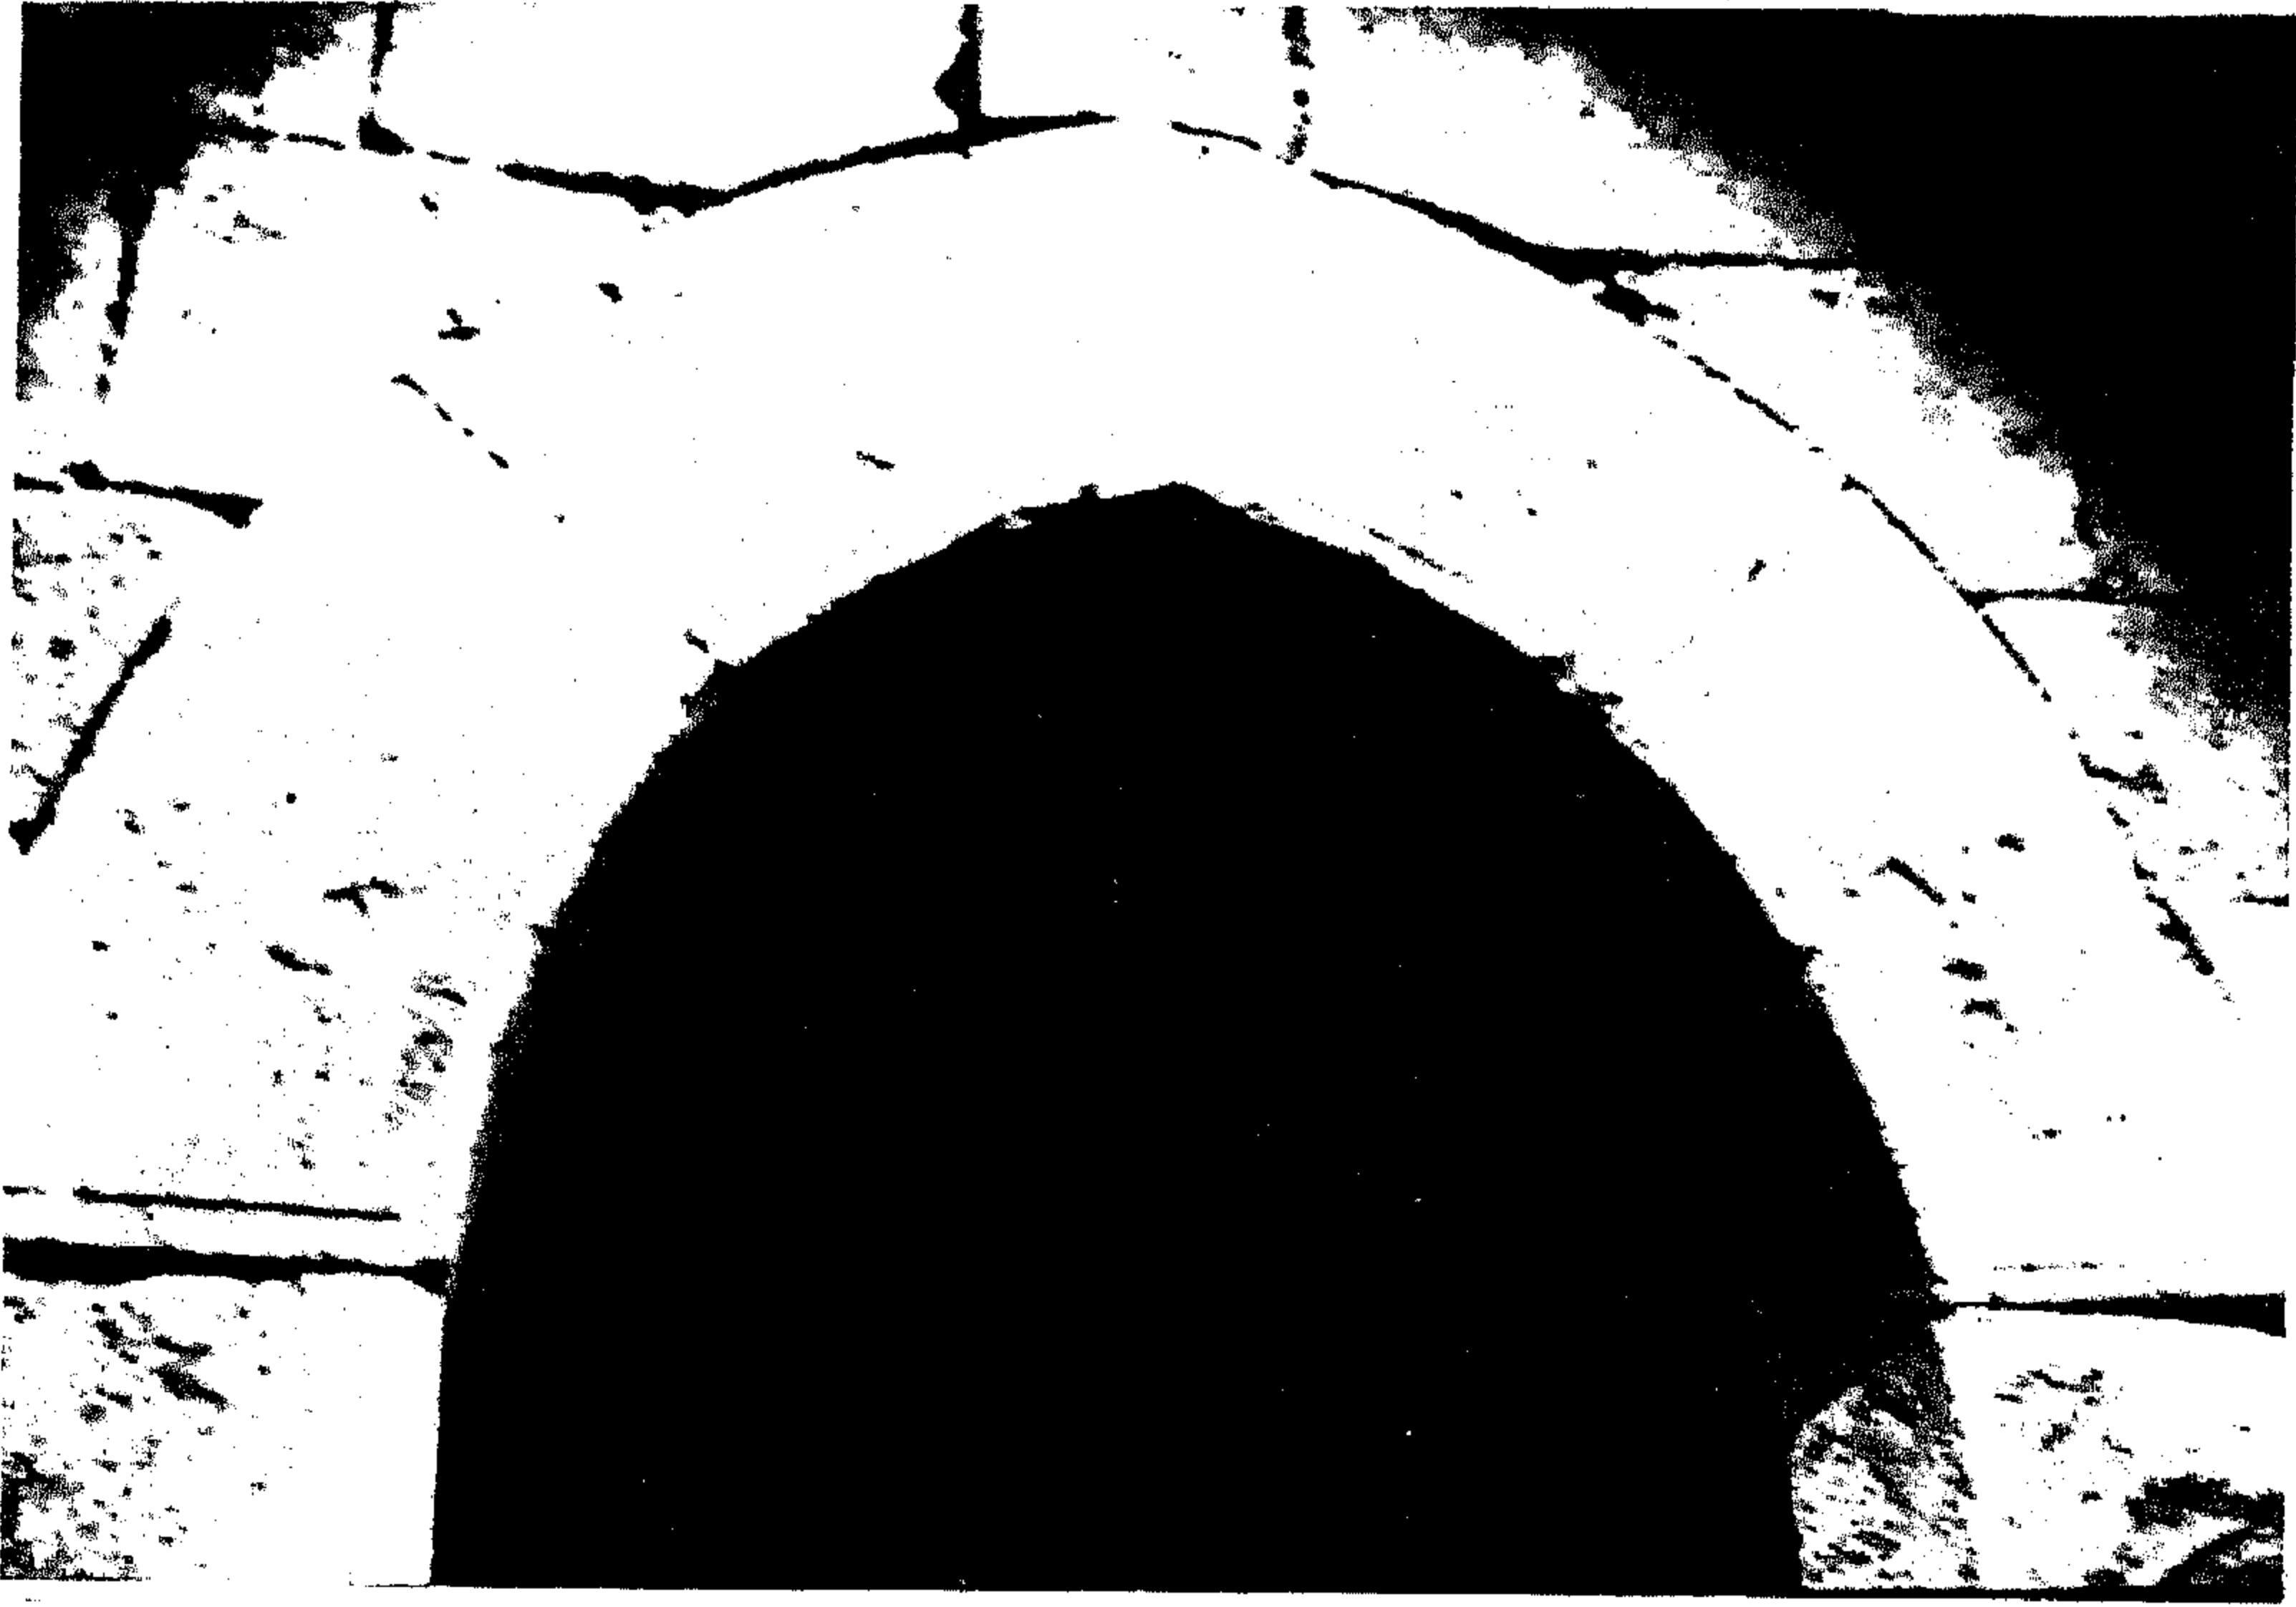
لوحه ( ١١ ) مدخل إحدى القاعات ( قاعة ٩ ) على المسقط الأفقى ، وعلى عقد الباب نحت زخرفى لطائر .  
( تصوير الباحث )
